**EPS-OHUTRAPPAUSJÄRJESTELMÄN KÄYTÖN  
EDELITYKSET UUDISRAKENTAMISESSA  
BETONIELEMENTTIRAKENTEISEN SISÄKUOREN  
YHTEYDESSÄ**

TAMPEREEN TEKNILLINEN KORKEAKOULU  
Rakennustekniikan osasto  
Talonrakennustekniikan laboratorio

**Tutkimusselostus 1006/2001 4.6.2001**

**Tehtävä:** Selvittää EPS-ohutrappausjärjestelmän käytön edellytyksiä uudisrakentamisessa betonielementtirakenteisen sisäkuoren yhteydessä teoreettisesti, laboratoriokokein sekä kenttätutkimuksin.

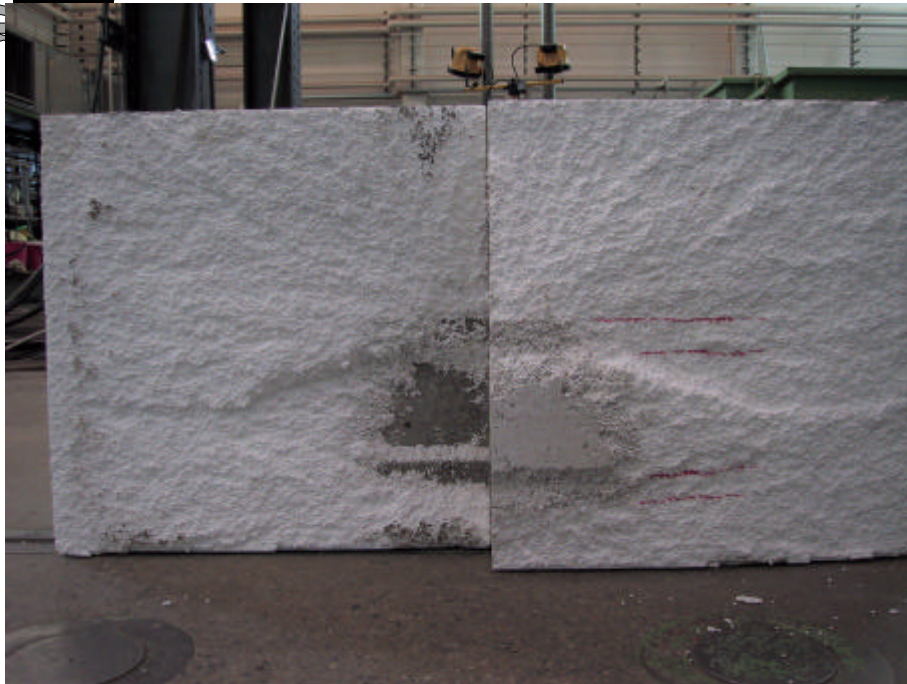
Koekappaleissa murtopinta oli valtaosaltaan EPS eristeessä ja sen sijainti vaihteli lähes koko eristekerroksen paksuudella. Molempien koekappaleiden reunalla urien välisellä lankaleikatulta sileältä alueelta oli hieman betonipintaa näkyvissä. Urien pohjaa oli vain vähän näkyvissä murtopinnalla. Paljastuneissa betonipinnoissa ei ollut havaittavissa raudoituskorokkeita.

Kuva 3. Koekappaleen K1 murtopinna yleiskuva. Betonipintaa ja uria on väin vähän näkyvissä.

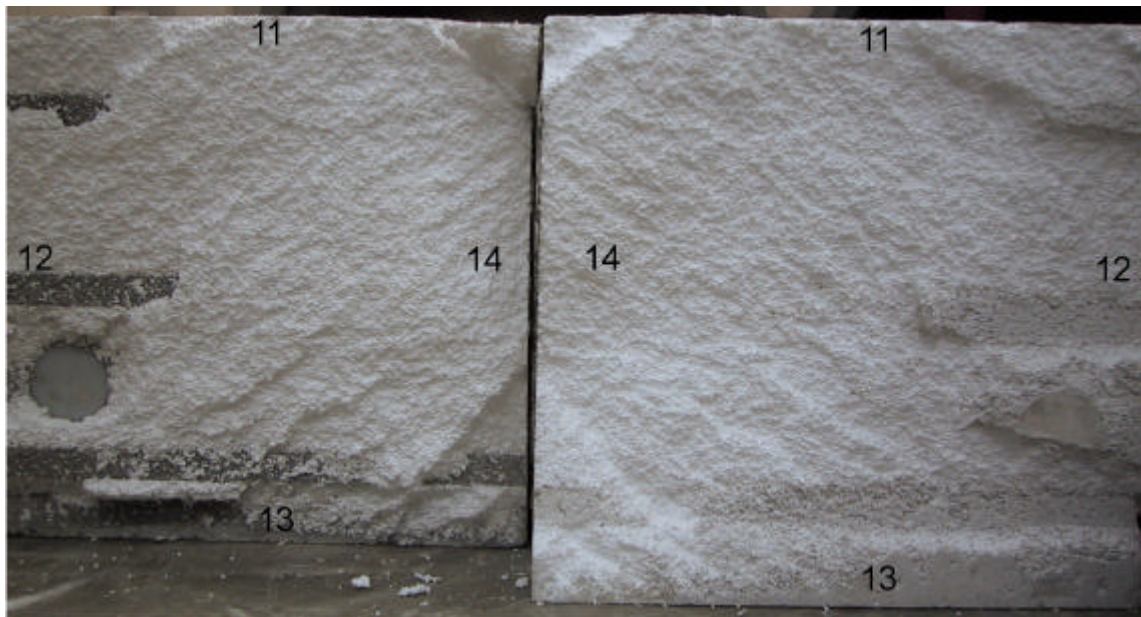
Kuva 6. Elementin K11.2 jännitys-muodonmuutos-kuvaaja sekä murtopinnan yleiskuva. Kuvaan on merkitty siirtymäanturien sijainti. Halkaisijaltaan 90 mm raudituskorokkeen pohjat muodostivat tartunnattoman kohdan, joka pienensi murtokuormaa ja lisäsi koekappaleen epäkeskisyyttä. Vetopulttien epäkeskisyyden aiheuttama reunajännityksen maksimi 13-14 kulmassa oli 4,5 % suurempi kuin koko pinta-alalle (600\*600) laskettu vetojännitys.

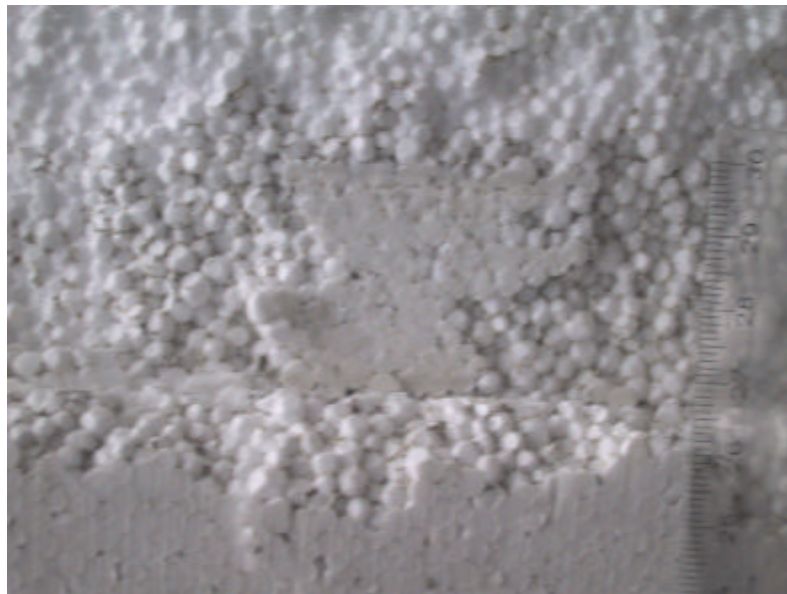
Kuva 11. Lähikuva elementin K2 uran ja sileän kohdan kautta kulkevasta murtopinnasta. Sementtiliimaa on tunkeutunut jopa 10 mm syvyyteen EPS-helmien joukkoon.

Mielenkiintoinen seikka oli sementtiliiman tunkeutuminen EPS-helmien lomaan jopa 10 mm syvyyteen. Koekappaleiden K1 ja K2 murtopinnan rakennetta on esitelty seuraavissa kuvissa.

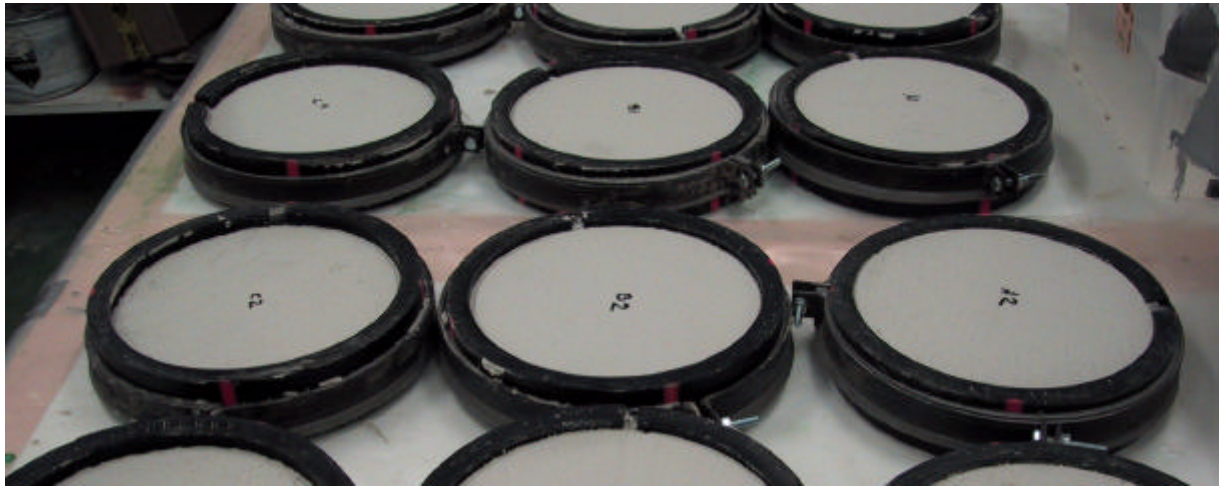
Kuva 2. Koekuppien kansien valmistusta. Muotissa on verkotuslaastia n. 3 mm kerros. Pintalaastin levitystä varten kovettunutta verkotuslaastikerrosta on laskettu 3, 6 ja 9 mm syvyyteen muotin reunasta.

Kuppikokeilla tutkittiin ohutrappauksen **kerrospaksuuden** vaikutusta pintalaastikerroksen vesihöyryndiffuusiovastukseen. Kokonaiskerroksen (verkotuslaasti+pintalaasti) paksuus oli joko 6, 10 tai 13 mm, josta verkotuslaastin osuus 3 mm.

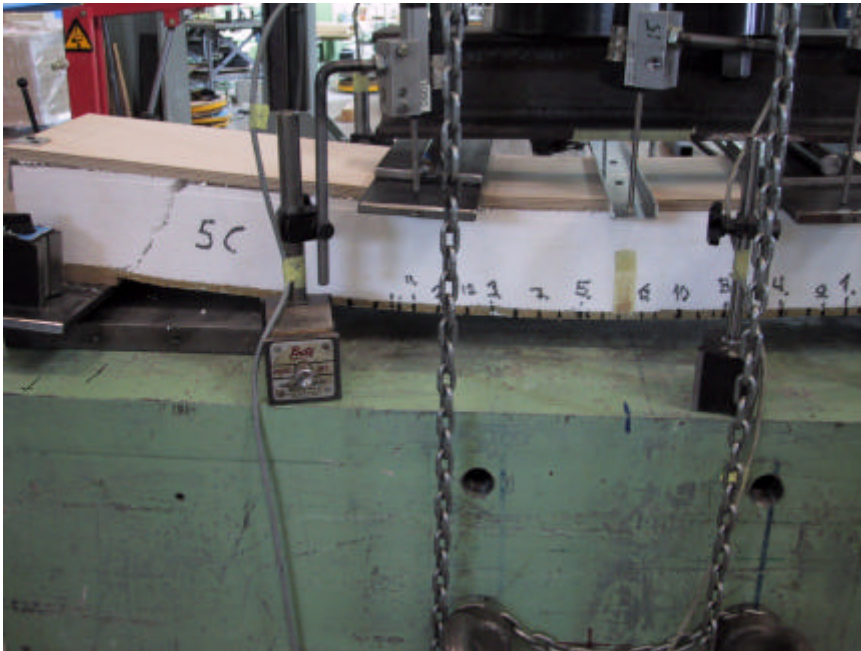
Kuva 7. 300 mm jatkoksella varustetun 5 C-rakenteen leikkausmurtuma. Muissa rakenteissa murtuma tapahtui varauksen alueella verkkojen liukuessa laastin leikkautumisen vuoksi.

Rakenteen 5 300 mm pitkä jatkos ulottui lähes kuormituspisteestä toiseen. Kappaleella 5 C tapahtuikin ainutlaatuinen murtuma yläpinnan vanerin leikkautuessa tuelle päin, jolloin tuen ja kuormituspisteen väliin muodostui vino leikkaushalkeama. Muilla jatkoskappaleilla murtuma tapahtui varauskolon verkkojen välisen laastin leikkaantuessa vaakasuorassa suunnassa.
